LA ARQUITECTURA DEL FORMATIVO TARDÍO EN KHONKHO WANKANE, BOLIVIA

————— Scott C. Smith* —————

This paper approaches Late Formative Period (200 BC – AD 500) sociopolitical dynamics by examining changes in spatial organization at Khonkho Wankane. A host of recent research has shown that a link exists between sociopolitical variability and the spatial organization of ancient communities. Different forms of sociopolitical organization produce different patterns in architecture and the use of space. Additionally, these spatial patterns then serve to reinforce sociopolitical organization by guiding how people are organized in space and how they go about their daily lives. Examining spatial changes during the Late Formative will provide a view of sociopolitical patterns during this time period and may aid in elucidating the historical processes which resulted in the formation of the Tiwanaku polity.

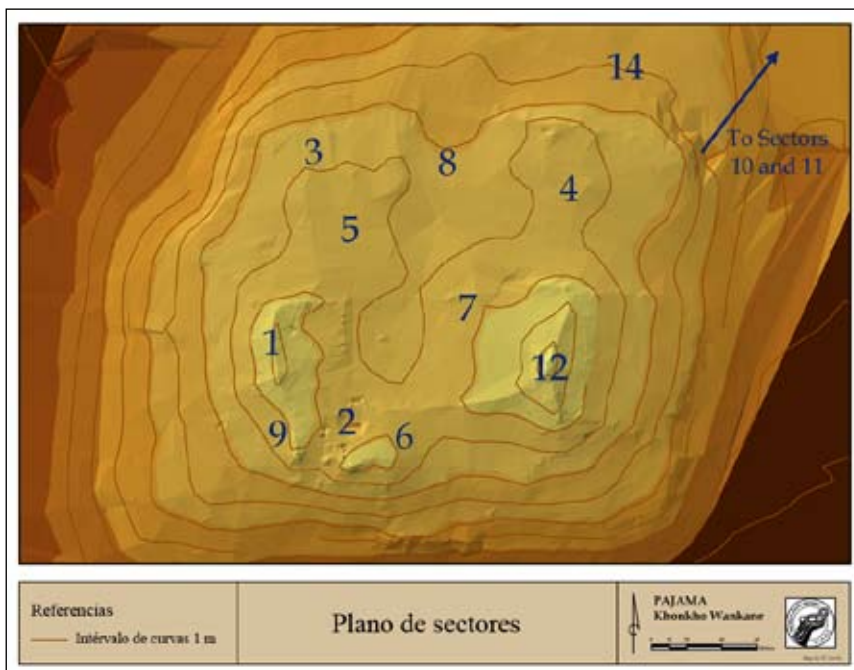
Figura 3. Mapa del montículo principal mostrando la ubicación de los sectores.

los rasgos arquitectónicos que fueron expuestos para hacer conocer la historia ocupacional de Khonkho, para este cometido el sitio fue dividido en doce sectores, cuyos componentes arquitectónicos serán discutidos en este artículo (Figura 3).

El sector 1 está ubicado sobre el montículo principal y forma el brazo oeste de la forma en “U” del montículo (Figura 3). Los rasgos de la arquitectura principal del Sector 1 son dos patios hundidos adyacentes y alineados de norte a sur (Str. 1.T1 y 1.T2). Estos patios son denominados como el complejo de Patios Duales porque ellos parecen haber estado en uso contemporáneamente. Ambos tienen una forma aproximadamente rectangular. El patio norte (Str. 1.T1) tiene una medida de 22.7 x 19.3 m y el patio sur (Str. 1.T2) 21.7 m x 16.7 m. El muro del patio norte medía aproximadamente 30 cm de ancho y estaba construido con una simple hilera de piedras labradas. Los cimientos de piedras existentes medían entre 35 y 45 cm de profundidad y estaban implantados en una plataforma construida artificialmente. La evidencia del colapso de la pared fue recuperada arriba de los niveles del piso asociados con el patio norte, llegando a la conclusión de que era mayor la profundidad original de la pared y el patio. El piso del patio norte era de arcilla franca compactada. La única entrada hacia el patio norte expuesta en este punto se hallaba a lo largo del muro oeste y estaba compuesta por dos escalones de piedra are-

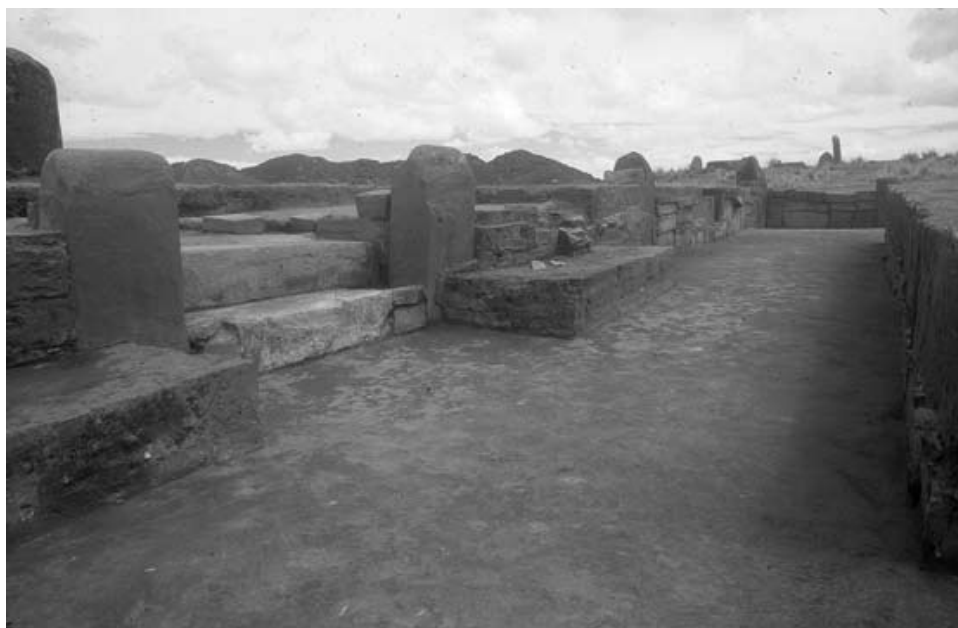
Figura 4. El Templo Hundido original (Str. 2.T1) mostrando la entrada sur, con vista al suroeste. Fotografía de Wolfgang Schüler.

El sector 2 está ubicado en la región central-sur del montículo principal y consiste en una plataforma rectangular de tierra (Str. 2.G1) y un gran patio trapezoidal semi-subterráneo referido como el “Templo Hundido” (Str. 2.T1). La plataforma estaba construida adyacente al Patio y hacia el oeste del muro del Compuesto K1 (Str. 6.W2). Este muro pudo haber servido como una pared de contención para la plataforma, a pesar de no haberse logrado hallar los cimientos del muro de contención en la parte norte, ó en los lados oeste y sur de la plataforma. La mitad sur del Templo Hundido (Str. 2.T1) fue excavado dentro de esta plataforma. Consecuentemente, el perímetro sur del muro interior era más sustancial que el perímetro norte. El perímetro sur contiene varias hileras con pilastras profundas las cuales servían como un revestimiento (Figura 4).

Los muros del Templo Hundido estaban contruidos de piedras de arenisca y bloques de piedra caliza sin labrar. Se interceptaron eslabones horizontales con pilastras verticales las cuales fueron implantadas cada 20 a 40 cm dentro del estrato de arcilla para poder soportar los respectivos segmentos horizontales, siendo probable que el cemento perimetral haya servido para soportar una superestructura de adobe. Las superficies internas de varios de los bloques contenían fragmentos de revestimiento así como pedazos gruesos de arcillas coloreadas. Adicionalmente, se recuperaron adobes cocidos de diferentes sectores del Templo Hundido, algunos con rasgos de pintura preservada indicando que el interior del patio estaba cubierto con un friso pintado.

El Templo Hundido tenía cuatro entradas, la principal ubicada al sur, la cual tenía 160 cm de espacio, estaba ubicada en el centro del muro sur y se componía de tres escalones flanqueados por dos pilastras de andesita. El escalón de la cima consistía de un bloque rectangular de andesita labrado. Por debajo, el segundo escalón, consistía también de un bloque rectangular de arenisca roja labrada, mientras que el último escalón - más profundo - fue construido en roca caliza. El escalón de arenisca de la cima fue erguido para permanecer al sur de la entrada.

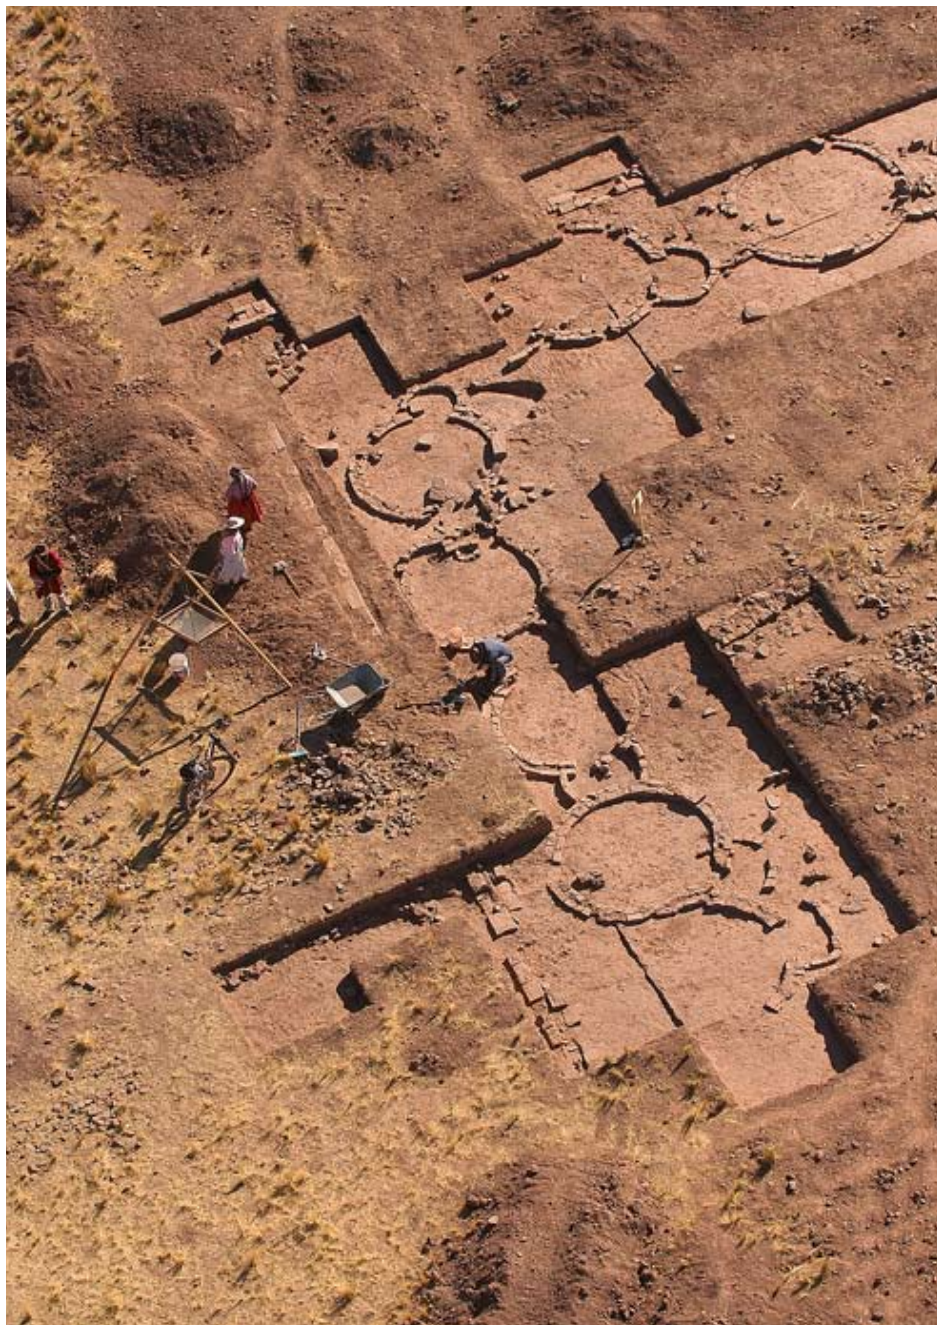
Figura 8. Fotografía aérea del grupo de patios del Sector 7 (7.P1), con vista al noreste.

El grupo de patios estaba cercado al norte y oeste por un muro perimetral y al sur y este por un muro mas pequeño (30 a 40 cm de grosor) construida de la misma manera y con una medida de 21 m de este a oeste y 19 m de norte a sur (Str.7.W2). Intersectando el pequeño muro perimetral de este y sur (Str.7W2) y en realidad, formando parte del muro en sí mismo, se encontraban dos estructuras cuadradas (7.S1 y 7.S2) (ver Figura 7). La estructura 7.S1 medía 4.5 m de este a oeste y 4.6 m de norte a sur. El cimiento del Str. 7S1 era significativamente más extenso que el Str.7.S2 (discutida posteriormente) y las estructuras circulares en el grupo de patios, teniendo una medida de 70 cm de ancho. Adicionalmente, los cimientos de este muro mostraban tres hileras mientras que las otras estructuras en el Sector 7 tendían a exhibir solamente una simple hilera. La estructura 7.S2 medía 3.3 m de este a oeste y por lo menos 3 m de norte a sur (el límite norte de la estructura permanece aún sin excavar). El cimiento del muro de esta estructura media 30 cm de espesor y estaba construido utilizando el mismo método de las estructuras circulares del grupo de patios.

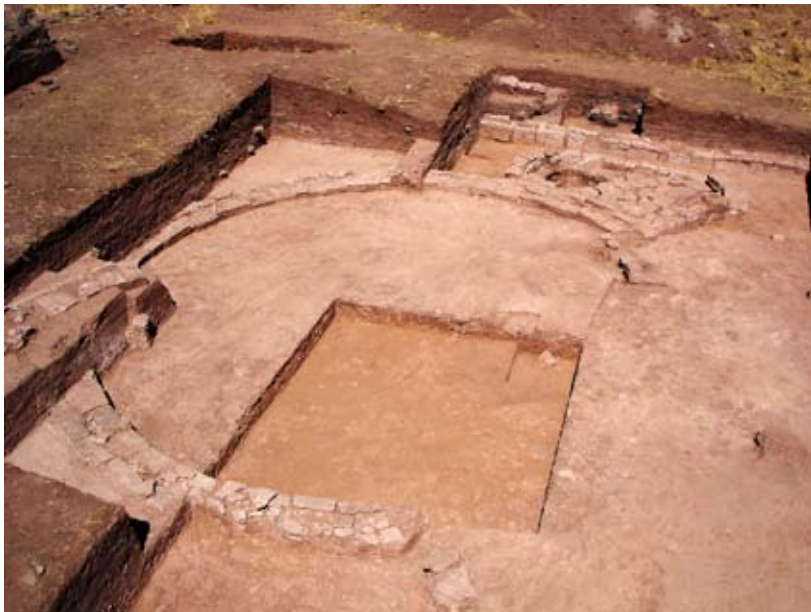
Figura 10. Fotografía de la Estructura 9.C1, con vista al sureste.

El Sector 9 comprende la esquina suroeste del montículo principal. El componente arquitectónico de mayor relevancia descubierto en este sector fue una gran estructura circular (4.4 m de diámetro) (Str.9.C1) con un anexo conectado que contenía un fogón (Figuras 9 y 10). El cimiento del muro de esta estructura tenía un ancho de 35 cm y estaba construido con un alineamiento de doble hilera de piedras. La parte oeste del cimiento del muro estaba altamente erosionado borrándose cualquier rastro de la entrada. El fogón asociado se extendía desde el muro de la estructura hacia el sur y parece haber sido agrandado en algún momento del uso de la estructura. Una parte de la estructura circular (Str. 9.C2) que recubre a la Str. 9.C1, también fue expuesta, siendo estratigráficamente distinta a la Str. 9.C1, habiendo sido construida después de su abandono. Inmediatamente al sur de la estructura circular, se descubrió un muro lineal recubierto que medía 27.4 m de este a oeste y tenía un ancho de 37cm.

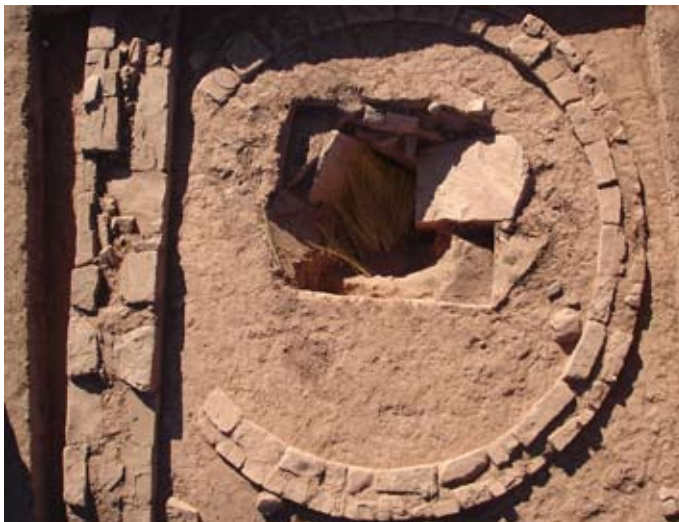
Figura 11. Fotografía aérea de la Estructura 12.C3 mostrando una tumba con una cista parcialmente excavada.

En la esquina suroeste del Compuesto K3, las excavaciones revelaron una estructura circular (Str. 12.C3) que medía aproximadamente 2.7 m de diámetro directamente a lado del muro perimetral grande (Str. 7.W1), pero estaba ubicada fuera del compuesto (Figura 11). Es-

tratigráficamente, la estructura antecede al muro compuesto y las excavaciones revelaron que la estructura fue truncada como efecto de la construcción del muro compuesto. Pese a estar cortado por el muro del compuesto, la Str. 12.C3 permanece altamente significativo por que parece haber sido reparada en su lado este utilizando una técnica de construcción diferente. La estructura original estaba construida en estilo de doble hilera, mientras que las reparaciones posteriores fueron hechas utilizando bloques cortados formando una hilera simple. Una tumba subterránea en “cista” fue hallada con dos tapas quebradas de piedra cubriendo centralmente la estructura, probablemente asociadas a un significado particular que garantizaba simbólicamente su posterior preservación.

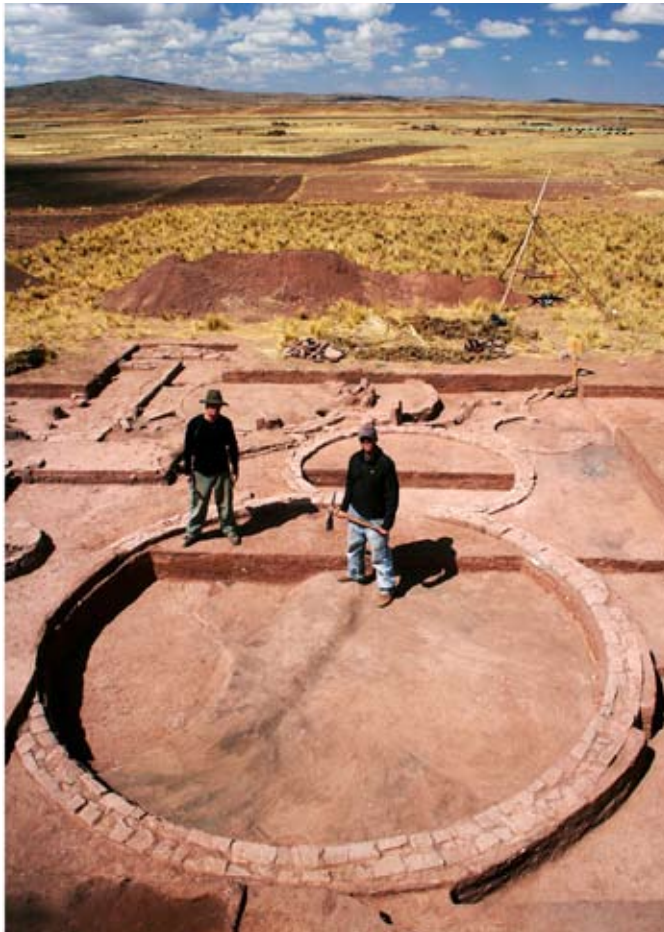
Figura 12. Fotografía de la Estructura 12.C9, con vista al sur.

estructura circular (Str. 12.C9) (Figuras 12 y 13), cuyo diámetro interior era de 4.9 m, con un ancho de muro en cimiento de 30 cm. Los restos de un adobe de la superestructura fueron detectados junto a la sección este del cimiento del muro, sin embargo sólo 15 cm de él eran lo único que se conservaban.

La estructura 12.C9 tenía un anexo circular muy grande que medía 2.8 m de diámetro, el cual se extendía fuera de la sección sur del muro.

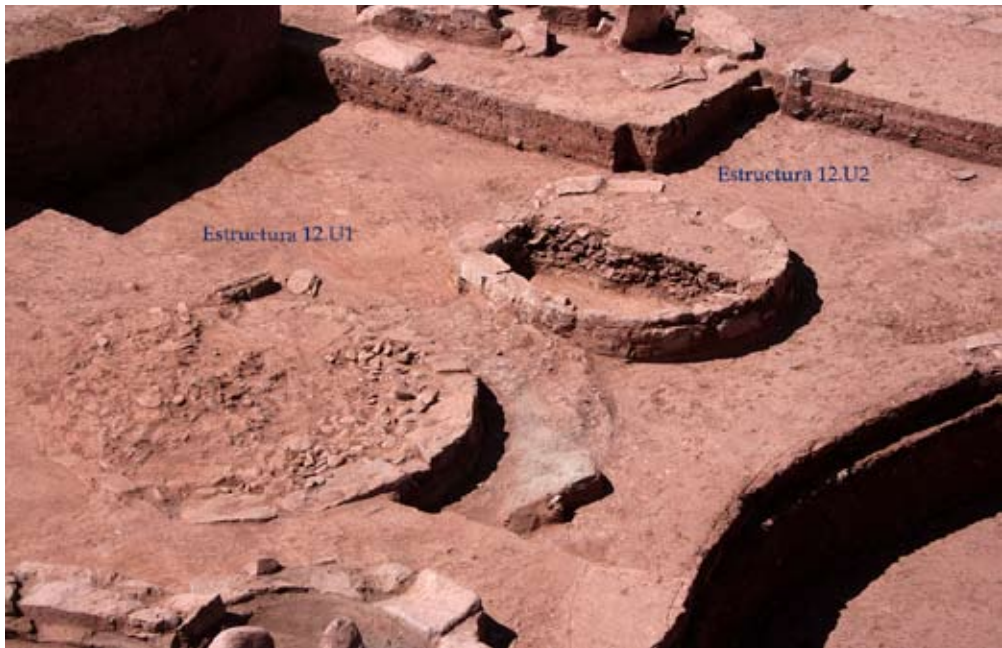
Figura 14. Fotografía de las Estructuras 12.U1 y 12.U2, con vista al sureste.

Al sur de la Str. 12.C11 y directamente al este de la Str. 12.C9, se hallaron dos pequeñas estructuras circulares (Strs. 12.U1 y 12.U2) (Figura 4): La estructura norte (12.U1) medía 1.4 m de diámetro y la estructura del sur (12.U2) 1.1 m de diámetro, ambas estaban construidas sobre un cimiento de una simple hilera de bloques toscamente cortados, los cuales variaban en forma y tamaño. Adicionalmente, ambas estructuras estaban rellenas completamente con una mezcla de bloques cortados, gravilla y tierra. No había evidencia de quemaduras y de ellas se recuperaron muy pocos artefactos. Hasta el momento, la función de estas estructuras es indeterminada.

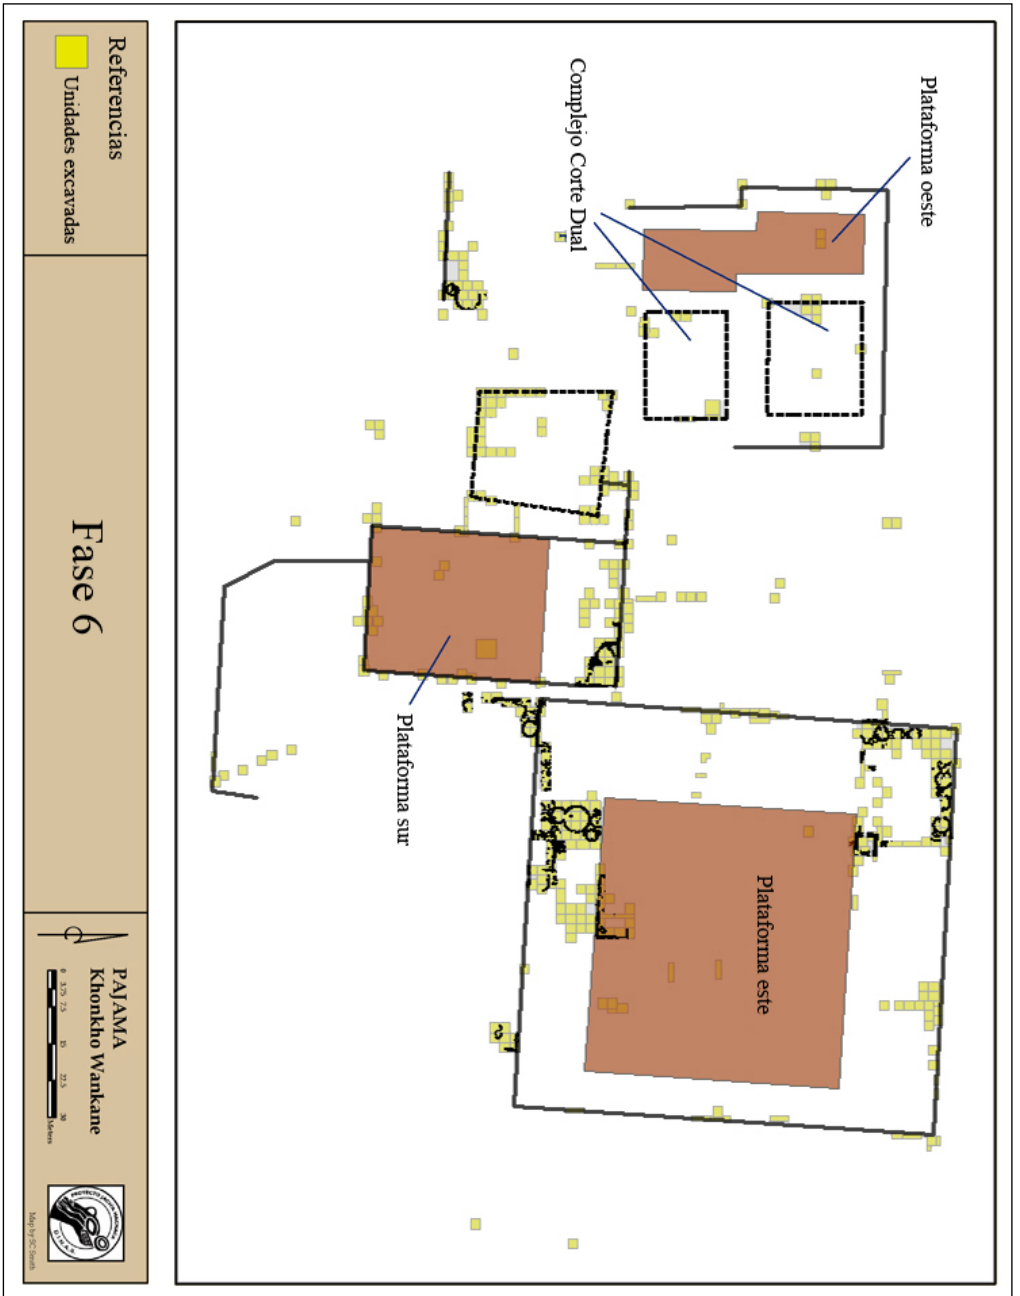
Figura 18. Plano de la arquitectura de la fase 6.

Durante la fase 6, muchas estructuras fueron abandonadas y se construyeron tres grandes plataformas de tierra dentro de los compuestos este, sur y oeste (Figura 18). En el sur se construyó una plataforma de tierra (Str. 6.G1) recubriendo directamente 2/3 de la parte sur del Compuesto K1. Esta plataforma fue construida directamente adyacente al este de la plataforma original del sur (Str. 2.G1), extendiendo la plataforma sur hacia el este.
